# 市民モニタリングの結果について

NPO法人アサザ基金

霞ヶ浦流入河川 底泥中の放射性セシウム濃度変化

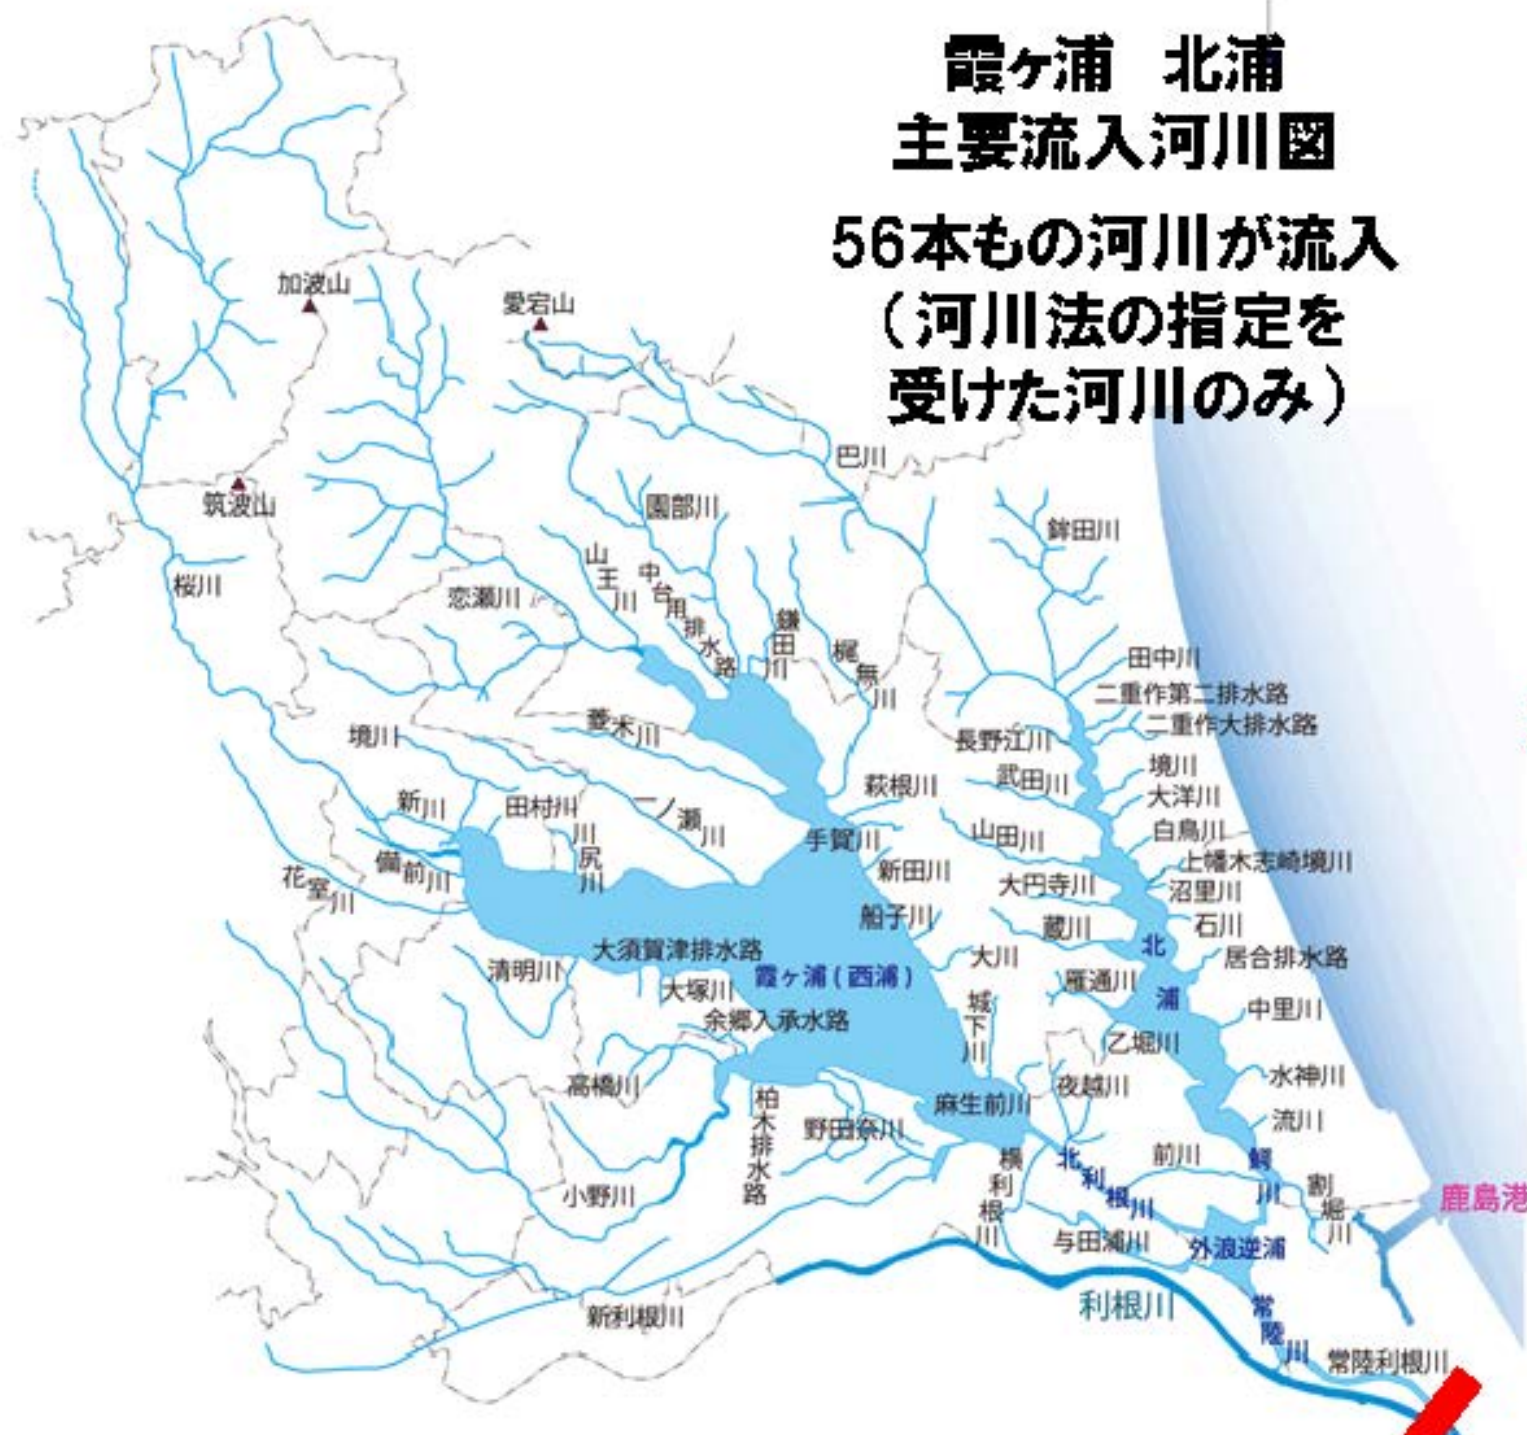
## 流入河川図 霞ヶ浦環境科学センターWEBより

**56本もの河川が流入  
(河川法の指定を  
受けた河川のみ)**

他にも小河川や農業排水路などが点在している

水の出口は  
逆水門  
1か所だけ

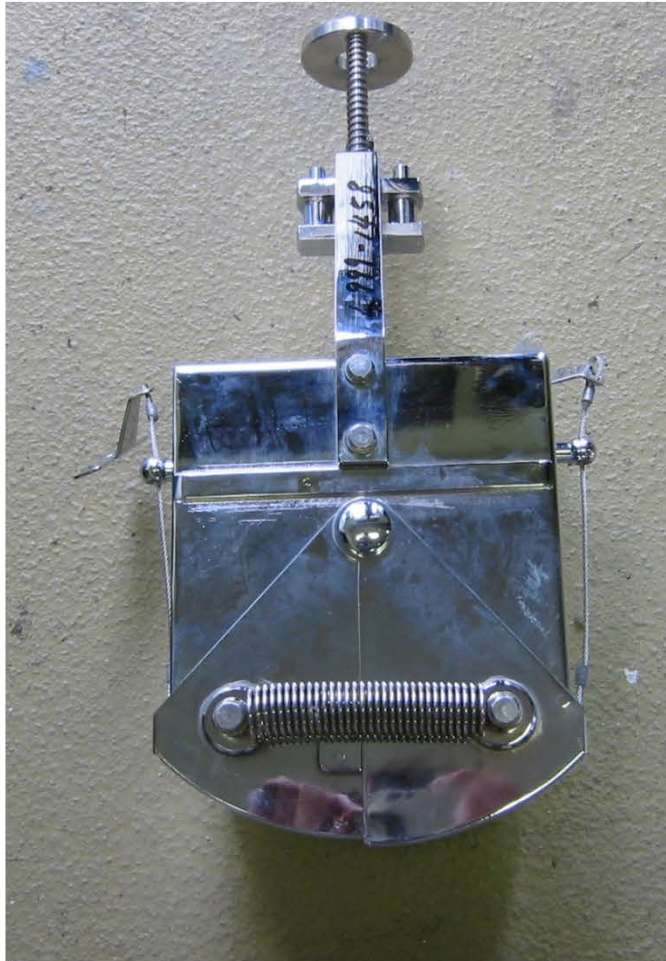
① 採取

川や湖の底の泥を採取するには、  
写真のような採泥機を使います

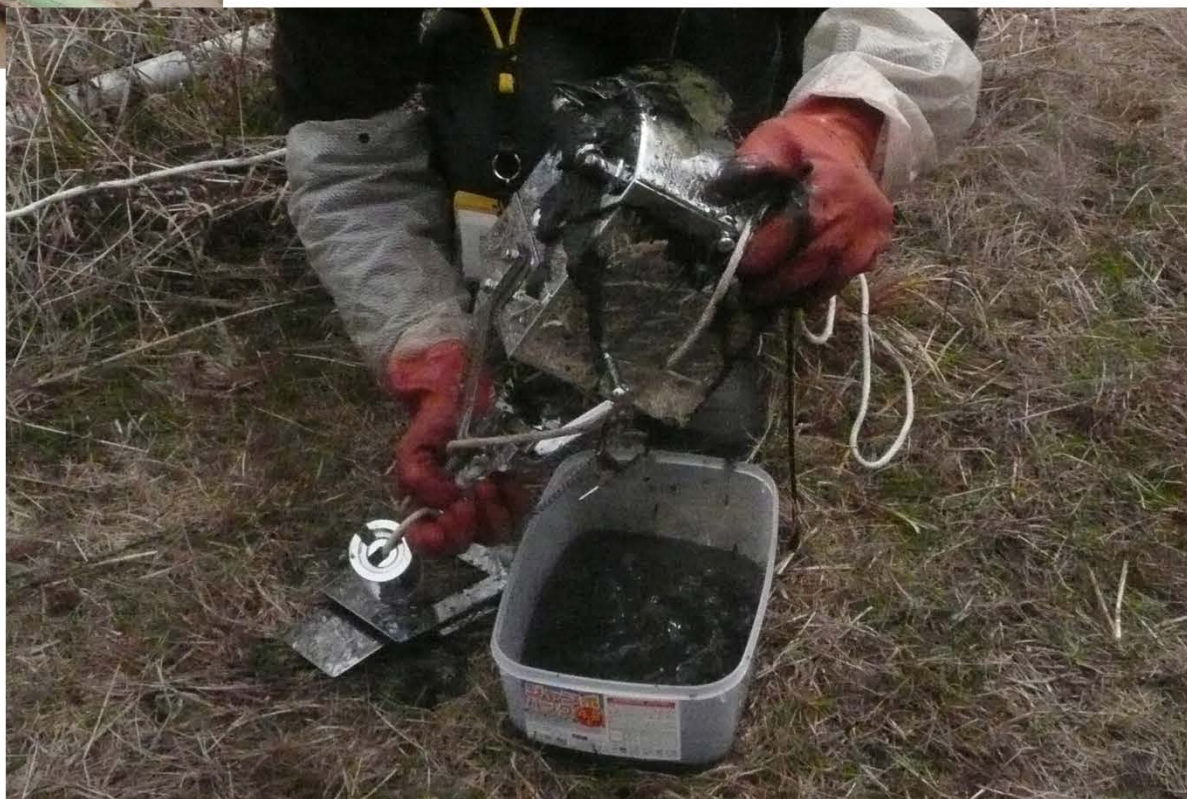
① 採取

多くの場所では橋の上から  
採泥機で採取します

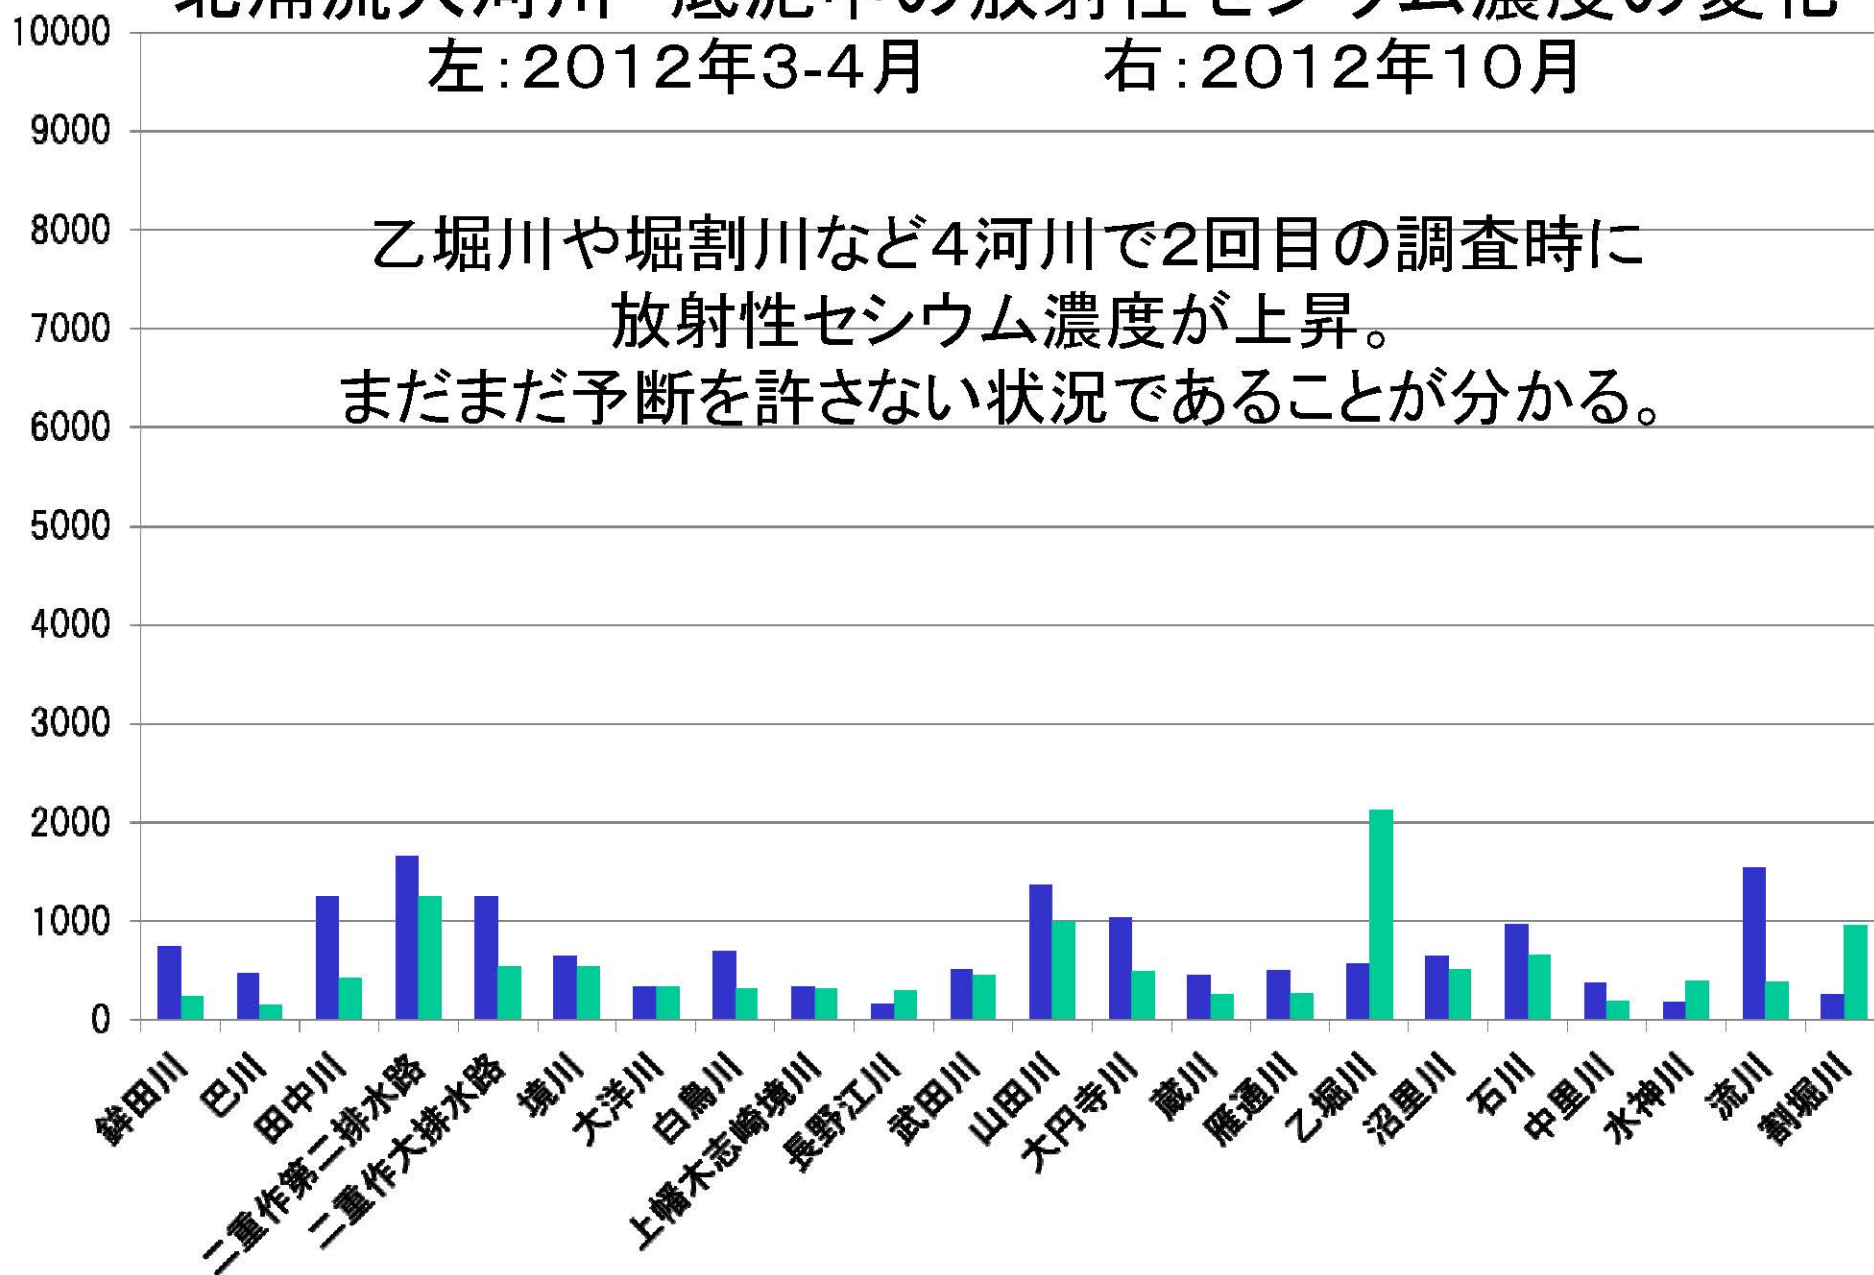
# 市民モニタリング 北浦流入河川 底泥中の放射性セシウム濃度の変化

左:2012年3-4月

右:2012年10月

乙堀川や堀割川など4河川で2回目の調査時に  
放射性セシウム濃度が上昇。  
まだまだ予断を許さない状況であることが分かる。
