NEC田んぼ作りプロジェクト in 上太田 2013. 10. 16 台風26号による被害状況について

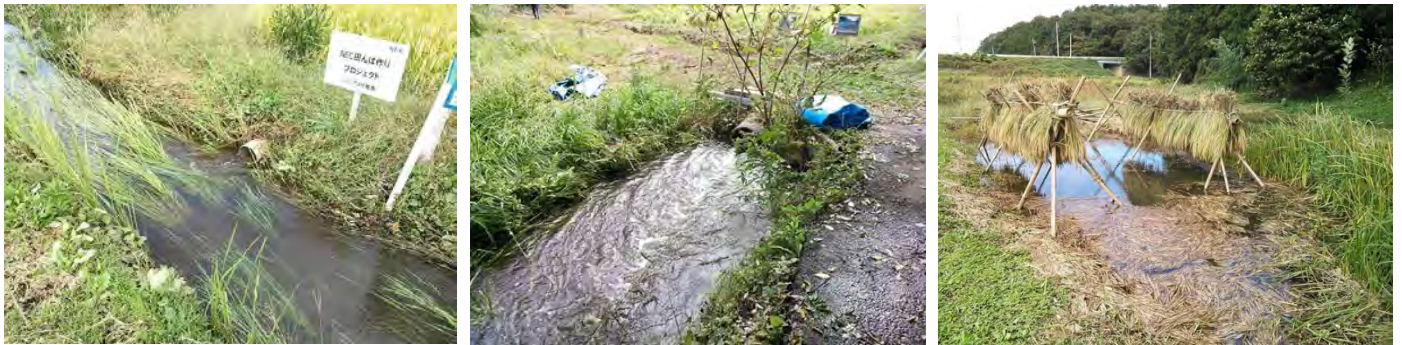
ちょうど1ヶ月前の9/16には、台風18号により被害が発生していましたが、今回それを大きく上回る暴風雨となりました。牛久市内でも、上太田からの水が流れ込む小野川が氾濫し、国道や田畑が冠水しました。しかし、上太田の田んぼでは、19日に稲刈りを控えた日本晴に大きな被害はありませんでした。

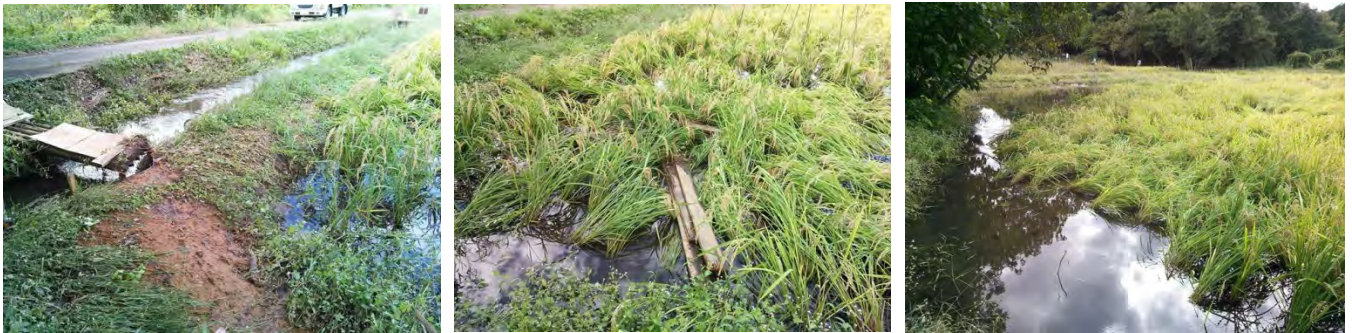
風雨が収まった昼過ぎに田んぼへ点検に行きましたが、未だに小川には大量の水が流れていました。興味深かった点は、濁流でなかったこと。増水時には濁った水が流れ下るのが一般的です。上太田では周囲への雨水が豊富な湧水となって流れているためか、川底が見えるぐらい透き通った水がたくさん流れていました。

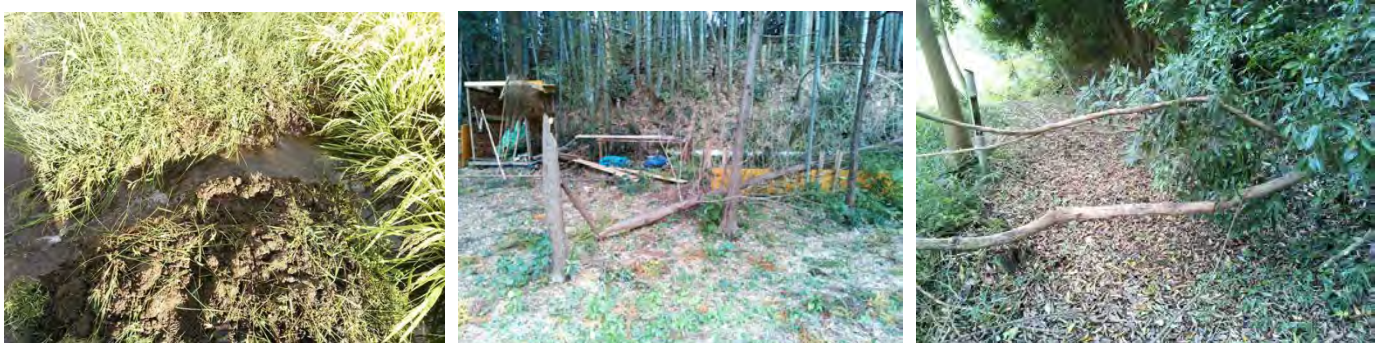
上太田の田んぼを流れる小川も越水し、B、D田んぼに濁流が流れ込みました。稲に落ち葉や小枝がかかり、橋が流されかけるなど、増水時の水の勢いがうかがえます。

A田んぼは、竹林側からの湧水により水を湛えています。A田んぼに流れ込む水路を逆流させて排水させると共に、C田んぼの畦を切り排水させています。土曜日までに乾くと良いのですが…

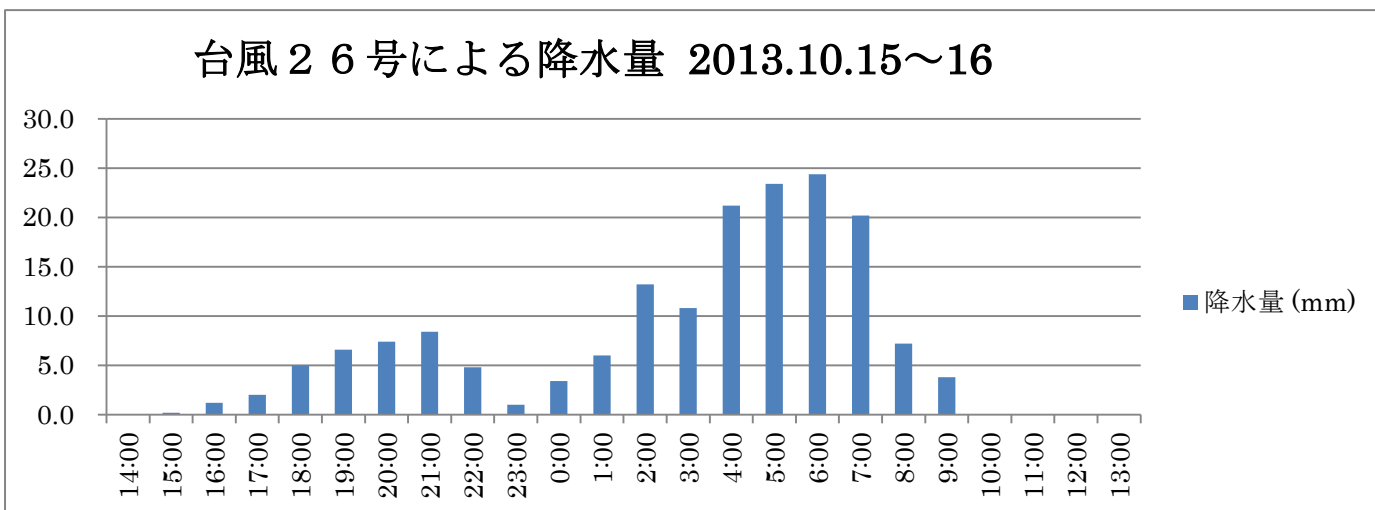
1時間あたりの最大降水量は16日6:00の24.4mmで、総降水量170.2mmを記録しました。未明に断続的に降り続いたことがわかります。気象庁の上太田周辺にある観測地点「江戸崎」「龍ヶ崎」では観測史上最大、「つくば」「土浦」では、10月の観測史上最大の降雨となっています。

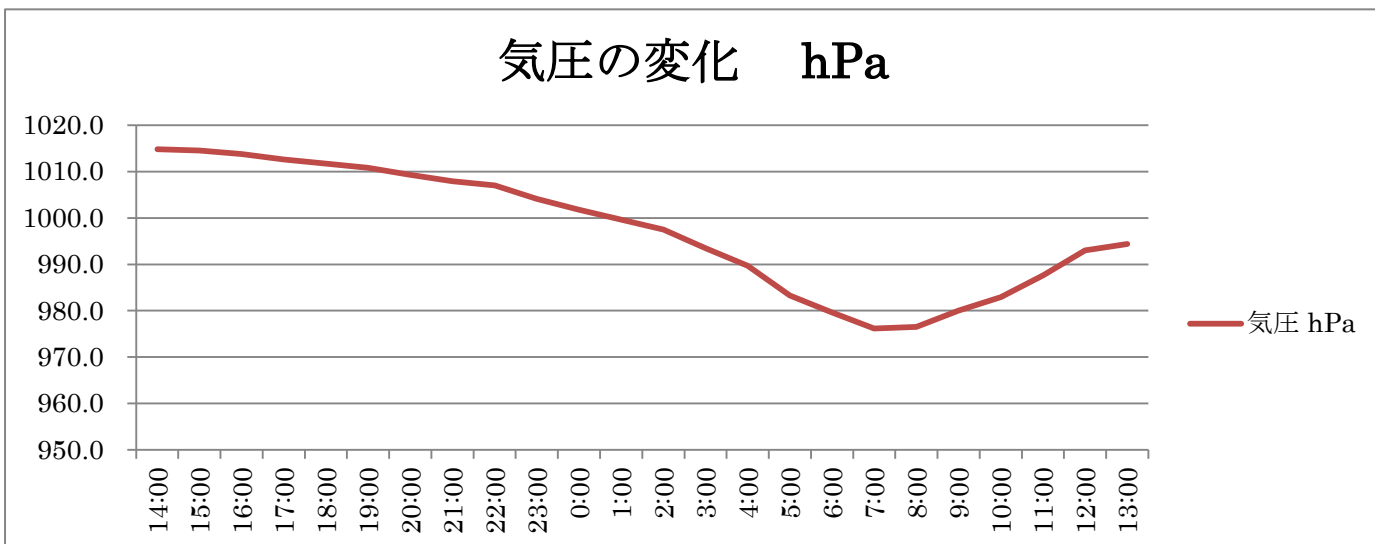
台風が上太田に最接近した時間帯は、975.3hPaを記録した16日7:20頃と考えられます。

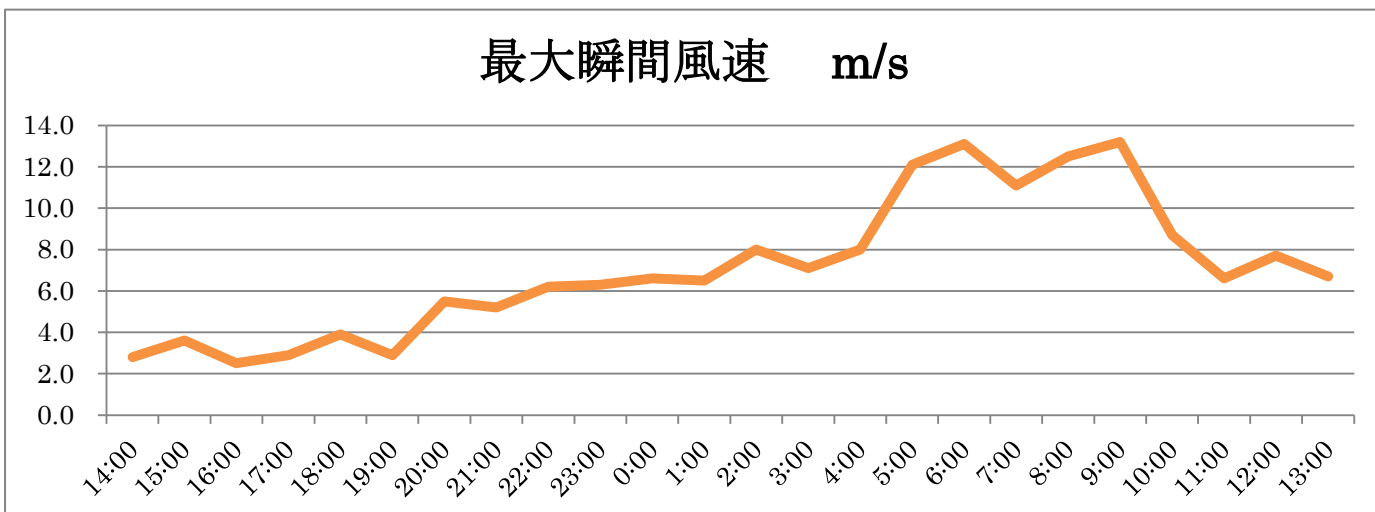
ウェザーバケットが記録した最大瞬間風速は、16日8:10の13.2m/sとなっています。北東からの風で、昼食広場裏の木々によって幾分抑えられたと考えられます。4時すぎから10時まで強い風が続いたことがわかります。ちなみに、気象庁の龍ヶ崎観測所では18.5m/sの最大瞬間風速を記録しています。
